ADLER-CLUBMITTEILUNGEN

Nr. 192/HR. 02/2019

Thermografie

Von Manfred Schleißing
Siehe auch Bericht im Heft 04-2018 auf Seite 6-7

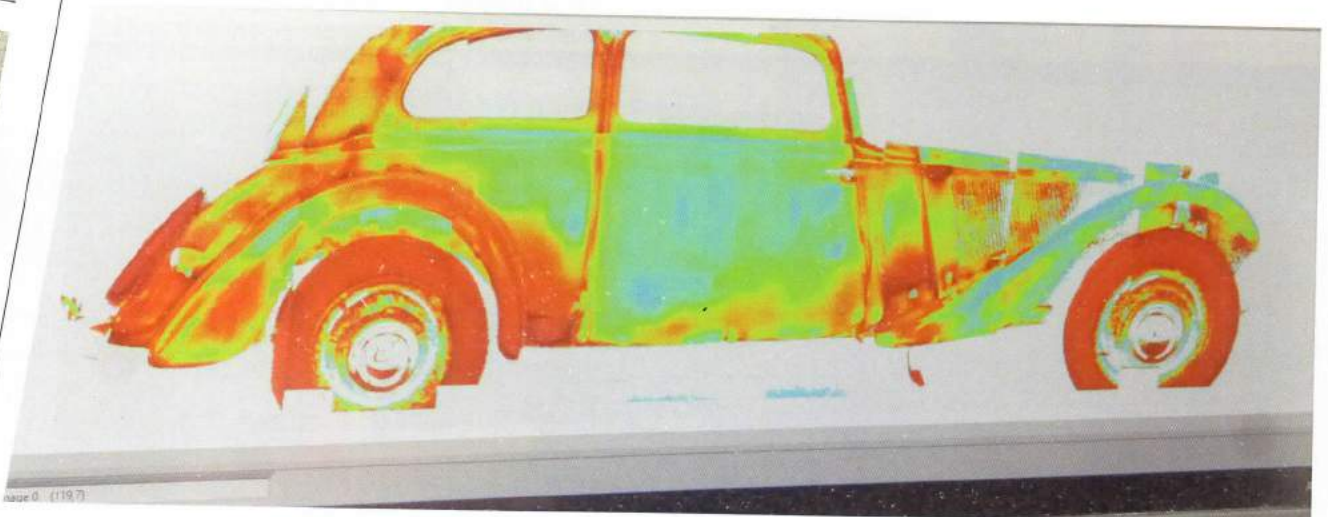
Hier zwei Beispiele: Der gut lackierte TJ zeigt hier die für das Auge unsichtbaren Spuren der Restaurierung.

An der A-Säule, der B-Säule und am Heck wurden Bleche eingeschweißt und verspachtelt. Kotflügel, Heck, Dach und Haube wurden stark gespachtelt.
