Mit Wärme zur Wahrheit

Sehen, was wirklich unter dem funkelnden Lack steckt: Vielleicht die vierte Lackschicht, zentimeterdicker Spachtel samt Hasendraht oder Schweißnaht über Schweißnaht? Auf all diese Fragen liefert die Thermografie verlässliche Antworten wie kein zweites Verfahren – und das Ganze auch noch quasi im Handumdrehen.

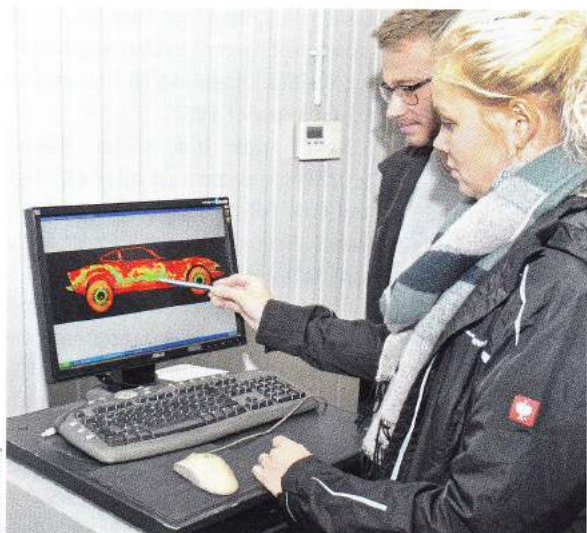
Ingenieurin Maria Mönch vom Sachverständigenbüro Gunter Hauke erläutert die Bedeutung der unterschiedlichen Farben. In diesem Fall: je dunkler, desto dicker die Schicht.

Die Farben einer Thermografieaufnahme stehen für unterschiedliche Temperaturverläufe. Eine dünne (Blech-) Schicht nimmt weniger Energie auf als eine dicke und gibt sie entsprechend wieder schneller ab. Ähnlich ist es bei unterschiedlichen Materialien. Spachtel verhält sich anders als Zinn, er speichert Wärme bei gleicher Schichtdicke länger. Der angezeigte/ausgewählte Farbton in der Ansicht ist unerheblich. Relevant sind die erkennbaren Unterschiede.

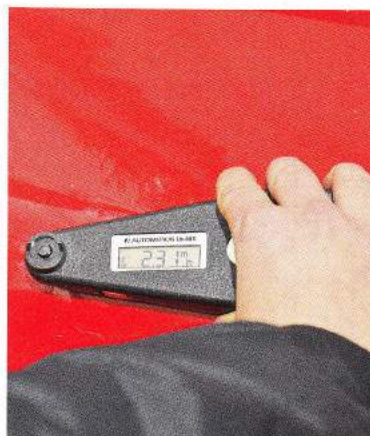
Bestätigung per Lackschichtdickenmesser: Beim rechten Kotflügel bewegt sich diese bereits im satten Millimeterbereich.

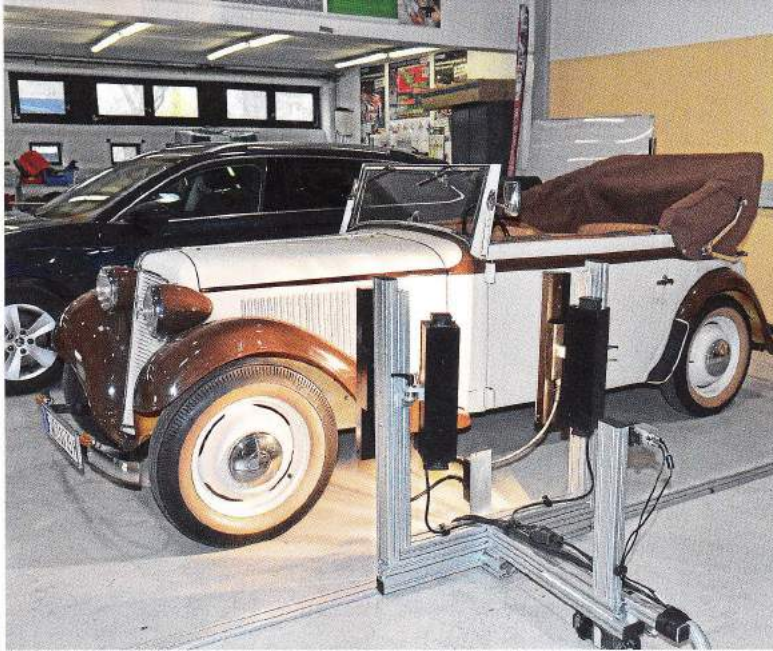
Auch der eigene Adler von Michael Ernst musste sich nach Anschaffung der Thermografieanlage einer Aufnahme unterziehen.
