Mit Wärme zur Wahrheit

Sehen, was wirklich unter dem funkelnden Lack steckt: Vielleicht die vierte Lackschicht, zentimeterdicker Spachtel samt Hasendraht oder Schweißnaht über Schweißnaht? Auf all diese Fragen liefert die Thermografie verlässliche Antworten wie kein zweites Verfahren – und das Ganze auch noch quasi im Handumdrehen.

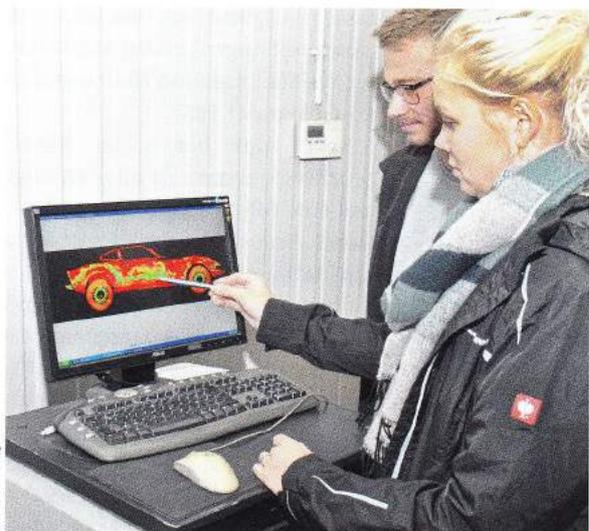
Ingenieurin Maria Mönch vom Sachverständigenbüro Gunter Hauke erläutert die Bedeutung der unterschiedlichen Farben. In diesem Fall: je dunkler, desto dicker die Schicht.

Die Farben einer Thermografieaufnahme stehen für unterschiedliche Temperaturverläufe. Eine dünne (Blech-) Schicht nimmt weniger Energie auf als eine dicke und gibt sie entsprechend wieder schneller ab. Ähnlich ist es bei unterschiedlichen Materialien. Spachtel verhält sich anders als Zinn, er speichert Wärme bei gleicher Schichtdicke länger. Der angezeigte/ausgewählte Farbton in der Ansicht ist unerheblich. Relevant sind die erkennbaren Unterschiede.

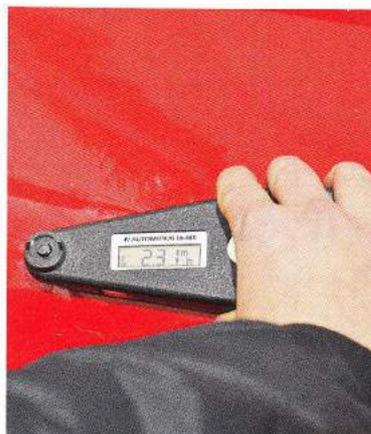
Bestätigung per Lackschichtdickenmesser: Beim rechten Kotflügel bewegt sich diese bereits im satten Millimeterbereich.

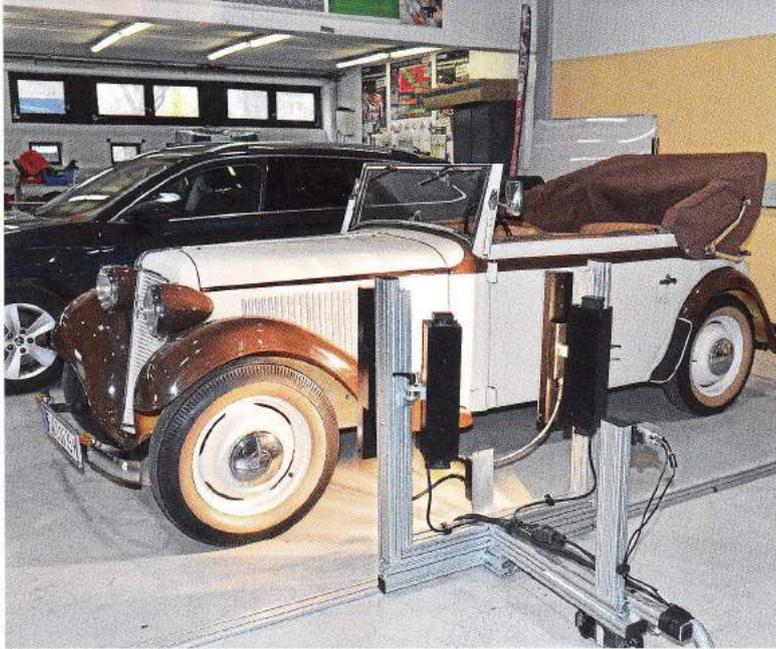
Auch der eigene Adler von Michael Ernst musste sich nach Anschaffung der Thermografieanlage einer Aufnahme unterziehen.

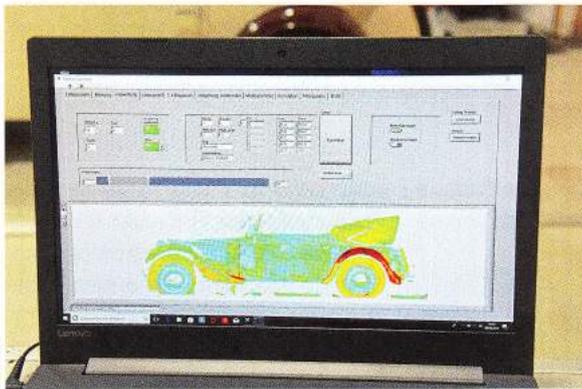
Gut zu erkennen: der im Vergleich zum Rest deutlich dickere Lackaufbau am hinteren Kotflügel.
