# Voller Durchblick

Auf der MAS-Tagung im Frühjahr dieses Jahres referierten Michael Ernst (Geschäftsführer) und Artur Fink von der SVS-Sach-Verständigen-Stelle für Kfz-Gutachten, Technik und Controlling GmbH in Frankfurt/Main zum Thema Thermografie bei der Begutachtung von Fahrzeugen. Das Verfahren ist unter Sachverständigen nicht unbekannt und führt zu beeindruckenden Ergebnissen und Einblicken unter den Lack; dennoch ist es immer noch eher gering verbreitet. Wie kaum ein anderes Verfahren ermöglicht die Thermografie eine exakte und rechtssichere Erkennung von Vorschäden sowie eine zweifelsfreie Dokumentation der Qualität nach Karosseriereparaturen und bildet oft die Vorstufe für noch tiefgründigere Untersuchungsmethoden.

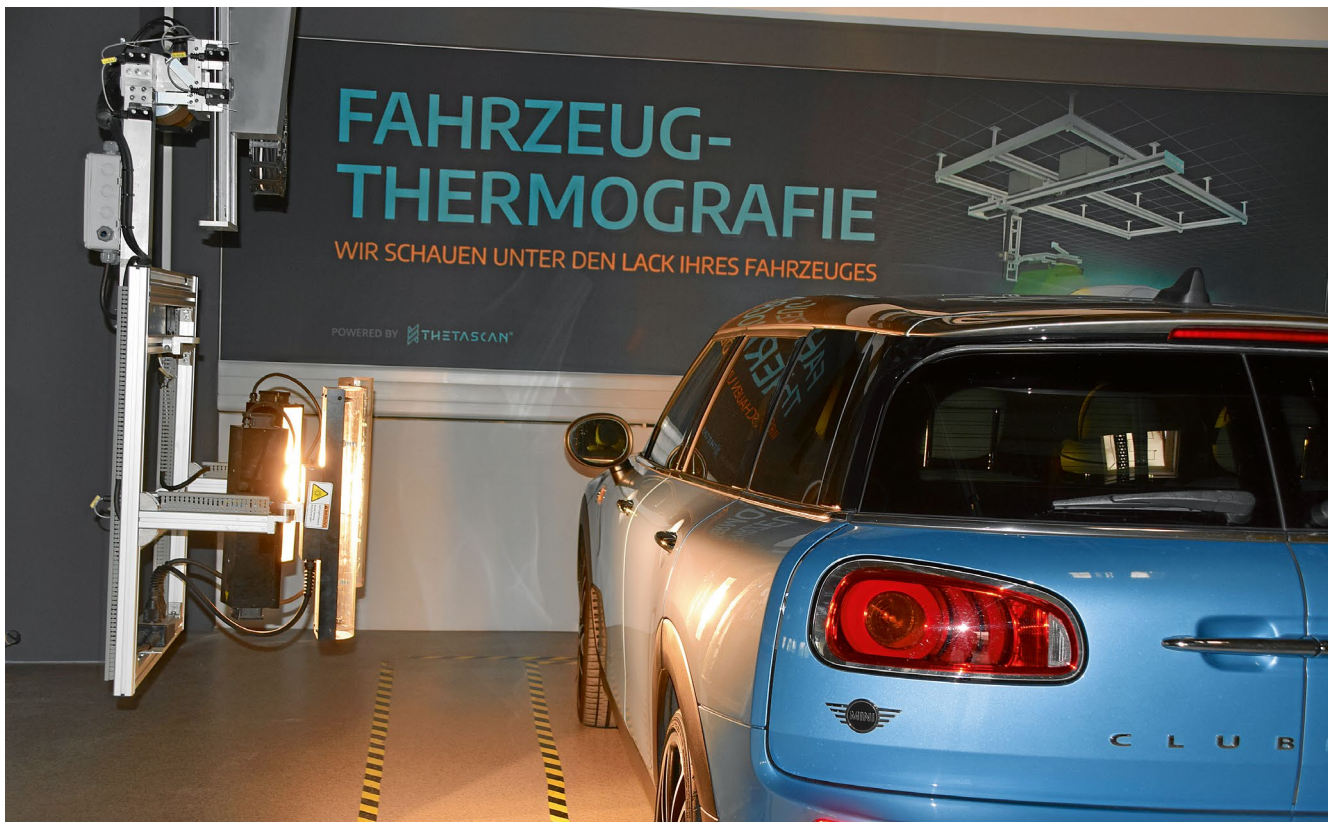
Der vollautomatisierte Thermografie-Scan dauert zwischen 10 und 20 Minuten

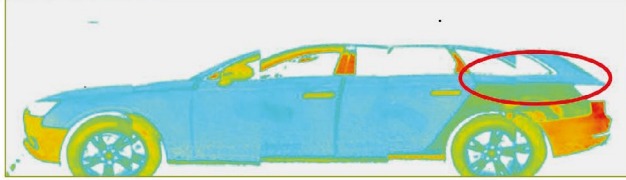
(2)

### Beispiel Audi A4

Laut Reparaturrechnung wurden das kompl. Seitenteil hinten links inkl. des Dachholms lackiert. Weiterhin soll die Heckverkleidung erneuert worden sein.

Bei der Prüfung mittels Thermografie werden Veränderungen zum Originalzustand der Bauteile sofort farblich sichtbar, da aufgetragene Materialien eine andere Wärmeleitfähigkeit aufweisen, siehe Beispiele in **BILD 2** bis **BILD 4**. Dadurch lassen sich verdeckte Schäden oder ausgetauschte Bauteile recht einfach er-

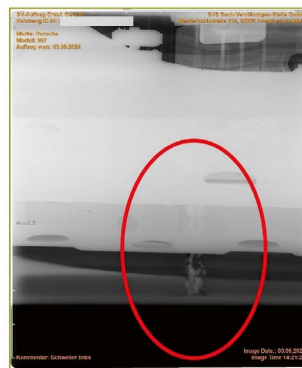
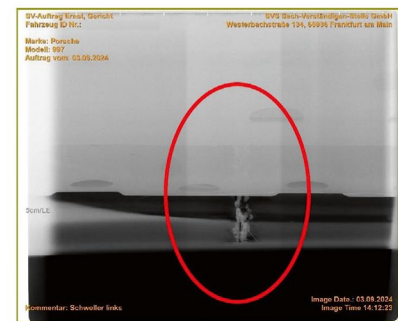
#### Röntgenbild des Türschwellers

Die beiden Röntgenbilder zeigen die Schweißnaht im Übergangsbereich zwischen dem linken Türschweller und dem Seitenteil hinten links.

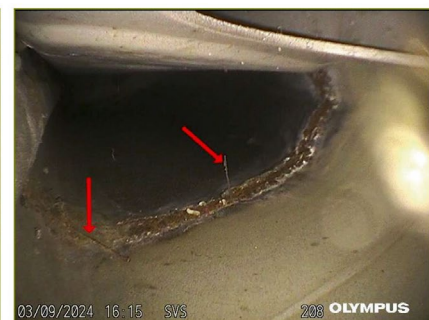
(7)

Bei der Türschwelleruntersuchung konnte die Schweißnaht zwischen dem Schweller und dem Seitenteil mittels Videoskopie in Augenschein genommen werden. Nachfolgend ein paar Aufnahmen:
